37K DWT 석유화학제품 운반선의 선미관 베어링 발열 사고 및 축계정렬에 대한 연구

박금성^{1,†}·고창익²·정재욱¹·남군식³·채준식³
현대글로벌서비스 마린서비스부¹
모베나코리아²
파나시아 스마트서비스본부³

A Study on the Stern Bearing Damage and Shaft Alignment for 37K DWT Product/Chemical Tanker

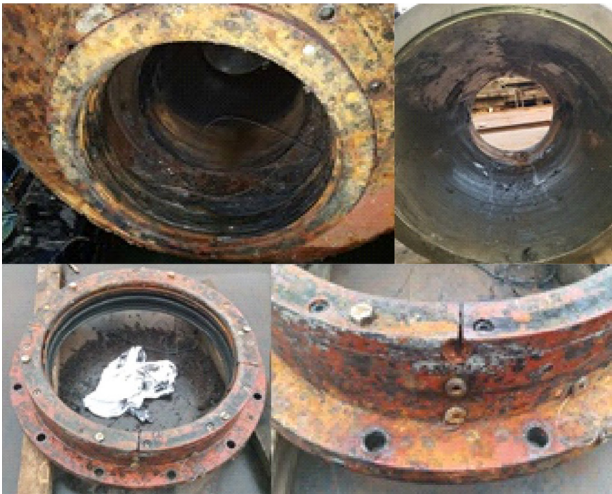
Fig. 3 Aft stern tube bearing and seal box damage

Fig. 3은 해당 선박의 손상된 선미관 후부 베어링과 수밀 장치 (Seal box) 상태로 베어링의 화이트메탈(White metal)은 원주 방향으로 전체 사라진 상태였고, 이로 기인한 프로펠러축 처짐은 수밀 장치 하단부 손상이라는 2차 손상을 야기시켰다. 또한, 프로펠러 축은 선미관 후부 베어링 접촉부에서 깊은 홈등의 표면 손상이 발견된 상태였는데, 전문 업체로부터 레이저 육성 작업 후 재사용 되었다(Fig. 4).

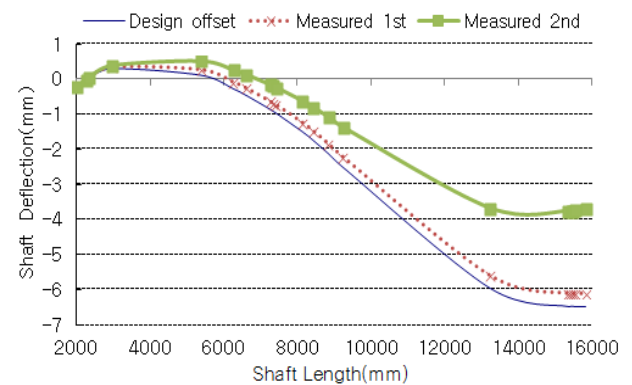
Fig. 6 Deviation between measured and designed shaft deflection curve

한편, 설치상의 적합성 검토를 위하여 축 개방 후 Table 4와 Fig. 6 같이 축계를 지지하고 있던 베어링들의 오프셋(Offset)을 계측하여 실제 축선 곡선(Shaft line deflection curve)과 설계치 축선 곡선간 비교하여 나타내었다. Fig. 7은 프로펠러 축과 중간축에 발생하는 굽힘 응력(Bending stress)를 비교한 그래프이다. Fig. 6에서 기준선(y=0)은 축 설치의 기준이 되는 선이며 선미관 후단 중심을 기준으로 기관실 측으로 평행하게 그은 가상의 선을 의미한다.

검토 결과에 따르면, 중간축 베어링은 기준선 아래 -1.75mm 에 위치하여야 하나 -0.8mm 에 있었고, 주기관 베어링들은 기준선 대비 -6.5mm 아래에 일직선으로 위치하여야 하지만 -3.7mm 로 설계치보다 2.8mm 높은 지점에 놓여져 있었다.

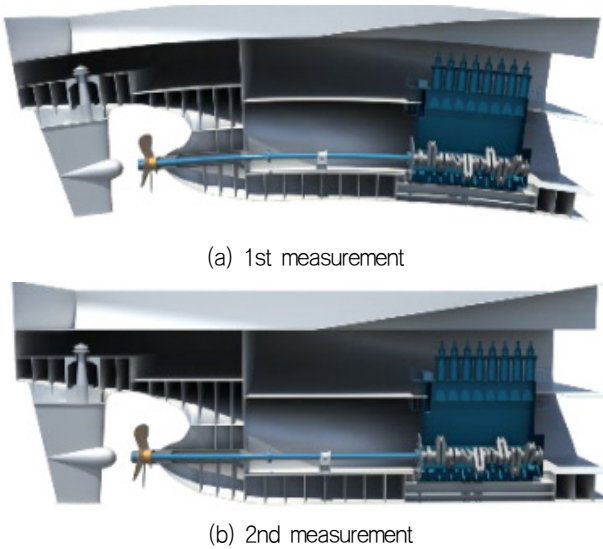
Fig. 8 Hull condition on 1st and 2nd measurement

Fig. 8은 축계 계측 상태의 선체 상태를 나타내고 있는데, 1차 계측은 수리를 위해 만든 선미 경사 조건에서 수행되었다. 반면, 2차 계측은 선체변형 영향 최소화화를 위해 수평 옹골(Even keel) 상태에서 재계측된 베어링 오프셋 값인데, 본 연구에서는 정확도가 높은 2차 계측값을 사용하여 검토를 진행하였다.

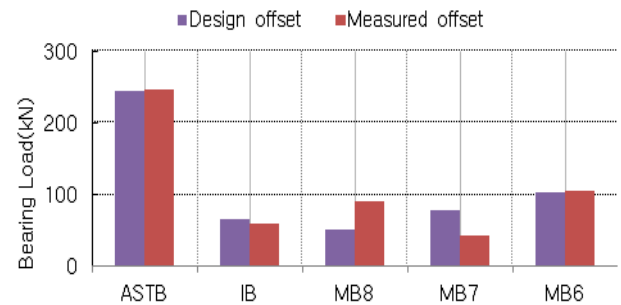
Fig. 9 Comparison the result of bearing load at design and measured offset

Table 5와 Fig. 9는 설계 계산치와 실제 계측치들의 오프셋 적용 시 베어링 반력간 차이를 나타내는 표와 그래프이다. 선미관 후부 베어링 반력 차이는 크지 않으나, 중간축 베어링의 높이에 따라 주기관 베어링들의 반력 변화가 있음을 알 수 있다.

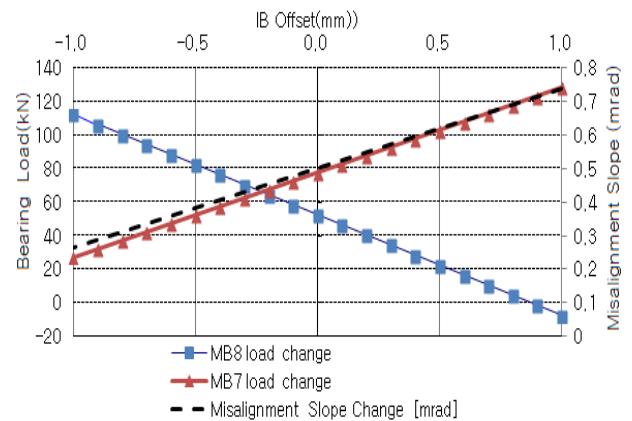
Fig. 10 System sensitivity to IB offset change-design offset

한편, Fig. 10은 설계 축계 상태를 Fig. 11은 실제 계측된 축계 상태를 적용한 상태에서 중간축 베어링 오프셋을 -1.0mm 에서 1.0mm 까지 변화 시 주기관 베어링들의 반력 변화와 선미관 후부 베어링의 정렬 경사도(misalignment slope)량 변화를 나타낸 것이다. 중간축 베어링 높이 변화에 따라 MB8과 MB7 반력 변화가 있음을 알 수 있는데, 두 경우 모두 중간축 베어링 상승에 따라 MB7의 반력은 비례하고 MB8 반력은 반비례한다. 정렬 경사도 변화량은 두 경우 모두 중간축 베어링 오프셋이 낮아지면 그 량이 줄어들지만 상승하면 선형적으로 증가함을 알 수 있다. 특히, 정렬 경사도 측면에서는 설계 축계 상태의 중간축 베어링 오프셋 위치가 더 양호함을 보이는데, 이는 이후 언급될 Fig. 12에서 설명할 예정이다.

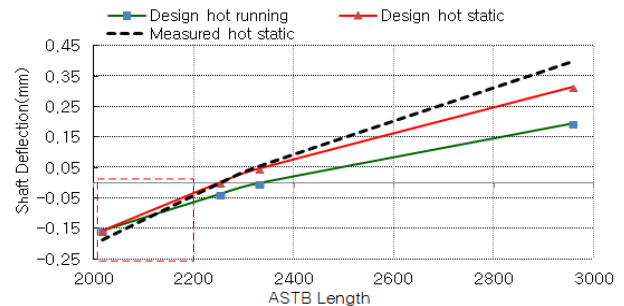
Fig. 12 Comparison the shaft deflection at aft stern tube bearing

Table 6와 Fig. 12는 축계 정렬 계산서와 실제 계측 베어링 오프셋 적용 시 정렬 경사도량을 비교한 자료이다. 초기 조선소 계산 시 선미관 후부 베어링에 적용된 정렬 경사도 완화량이 0.25mrad였으며, 두 가지 설계 적용 조건(hot running & static)에서 최종 적용된 경사도 값들은 0.3mrad 이하로서 기준을 만족함을 알 수 있다. 하지만, 실제 설치된 축계의 계측된 베어링 오프셋 적용 시 정렬 경사도 값은 0.373126mrad로서 기준값을 초과한 상태였다.

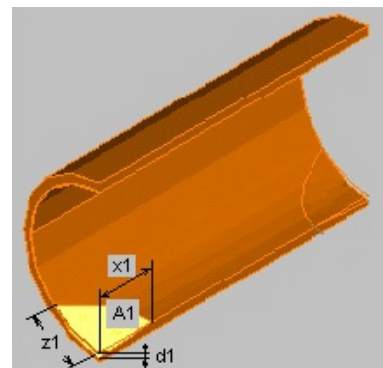
Fig. 13 Contact area at aft stern tube bearing

Fig. 13과 Table 7은 설계 계산서와 실제 계측치 간 선미관 후부 베어링 끝단부(Fig.12에서 붉은 색 점선 사각형 부분)의 접촉 면적과 국부압력 변화를 비교한 자료이다. 실제 축계 설치 조건은 계산서보다 비교적 접촉 면적이 작은 상태에서 더 큰 국부압력을 받고 있었음을 볼 수 있다. 이러한 정렬 경사도량 불만족하에서 장기간 축계 운영은 해당 베어링 끝단부 마찰 또는 과부하로 인한 손상 사고를 야기시켰다고 판단할 수 있다.

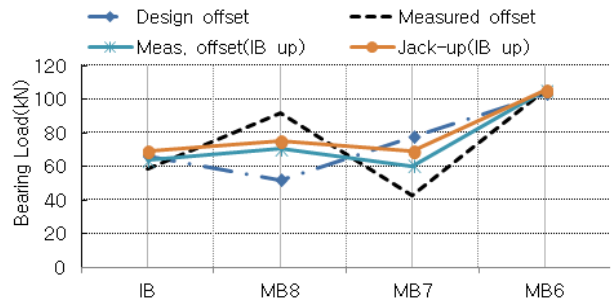
Fig. 16 Comparison the result of bearing load

들과 근접한 양상을 가지도록 할 수 있었다. 이는 Fig. 16에 나타난 그래프로도 잘 알 수 있는데, 특히 주기관 베어링들의 반력 상태가 더 양호해진 것을 볼 수 있다.

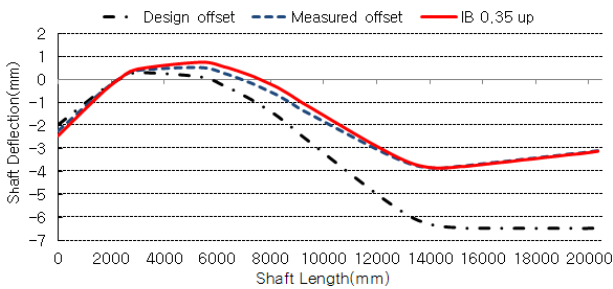
Fig. 17 Deviation between measured and designed shaft deflection curve

한편, 조선소 축계 정렬 계산서에 따르면 주기관 엔진은 기준선 아래에서 일직선으로 설치되며, 레이저 계측을 통한 축계 정렬 상태 확인 시 주기관 베어링 위치에 대한 확인은 플라이휠(MB8번 베어링 부근)까지만 수행되어 나머지 주기관 베어링들의 배치 상태는 확인할 수 없었다. 하지만, 실제 계측된 치수(레이저 계측, 잭업 계측)들 상관 관계를 검토한 결과 모든 조건을 만족하는 주기관 설치 상태는 우상향으로 경사지계(tilt) 배치

Fig. 17은 그 결과를 나타내고 있는데, 이러한 주기관 경사 설치는 다음과 같은 이유로 적용될 수 있다.

- (1) 축계정렬에 사용하는 등가축 모델과 실제 형상의 차이에 따른 오차
- (2) 진수 전 선체변형량을 감안한 엔진 프리섹(Pre-sag)
- (3) 진수 후 흡수차에 의한 선체변형
- (4) 주기관 내부에 작용하는 체인력(Chain force)으로 인해 두 번째 주기관 후부 베어링(MB7)에 반력이 작용하지 않아 조정이 필요한 경우

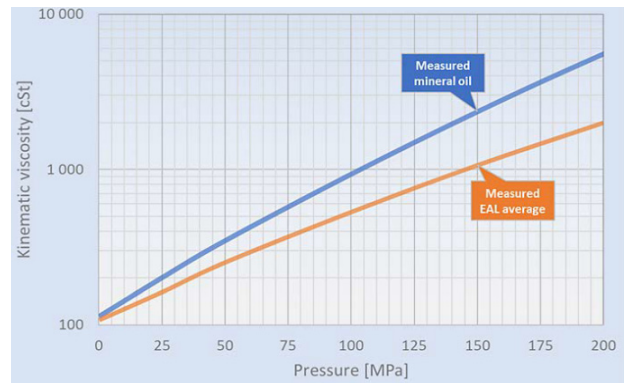
Fig. 18 Viscosity vs Pressure of tested lubricants(40°C)

- 1) 높은 압력 작용 시 친환경 윤활유는 일반 전통적인 광유(Mineral oil)보다 낮은 점성을 나타내는데 이는 유막(Oil film) 두께 형성과 안전을 감소에 영향을 줄 수 있다.(Fig. 18)

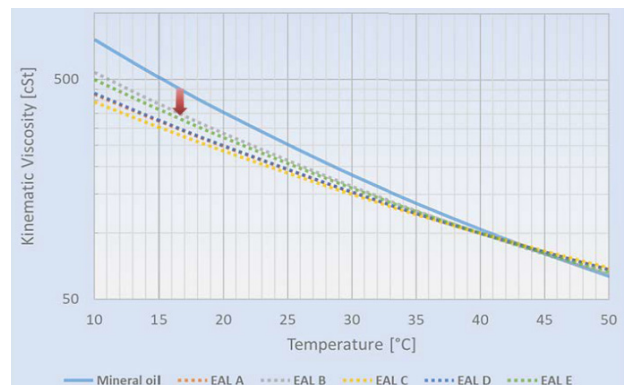
Fig. 19 Viscosity vs Temperature of tested lubricants

- 2) 계류시운전(Mooring trial)이나 주기 운전 시작 초기처럼 온도가 낮은 조건에서는 친환경 윤활유는 광유보다 낮은 점성을 가지게 된다(Fig. 19).
