권상 작업 중 슬링 파손으로 인한 블록 지상 낙하 충격에 대한 준정적 해석

Quasi-Static Analysis of Block Impact Against the Ground Due to Sling Failure During Block Lifting

Recently, shipyards are making many efforts to reduce the number of the mounted blocks by increasing the block size. This is to improve productivity and reduce related costs by minimizing block movement and shortening the building period. However, as the blocks become larger, the weight increases considerably. If the target block has a damage due to an unexpected accident during block lifting, it may seriously cause a problem of the reusability of the block. In this study, a large-sized block of the offshore structure weighing 480 tons was lifting with a total of seven sling belts, and one sling belt was broken while it was moving, resulting in a situation in which a part of the edge of the block collided with the ground. The aim of this paper is to verify the structural integrity of the block that directly collides with the ground in the form of free fall due to the sling breakage. Considering that the hook loads acting on several sling belts holding the block are redistributed when a sling belt is broken, the hook loads were recalculated a

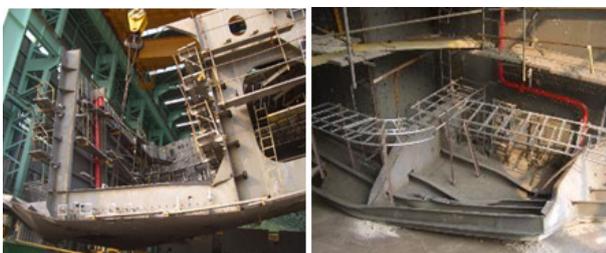
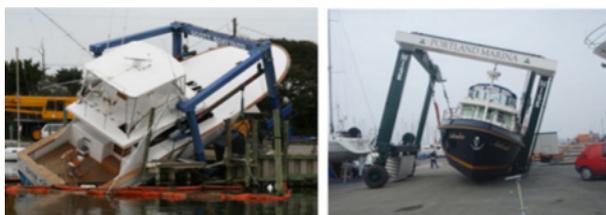
Fig. 1 Examples of damaged blocks or boats during lifting

(a) Damaged blocks

(b) Damaged boats (Kim et al., 2019)

의 1/5로 규정되어 있으며, 검증용 하중시험(proof load test) 등 다양한 방법에 의해 반드시 증명을 받아 사용하도록 하고 있다. 이러한 슬링 벨트에 대한 엄격한 안전 관리에도 불구하고 Fig. 1과 같이 권상 또는 이송 중 슬링의 파손으로 블록이나 보트 등 권상 대상체의 낙하 및 파손이 발생하기도 한다. 블록이 파손이나 충격을 받은 경우, 주문주는 손상의 범위와 크기 등을 기초로 하여 구조 해석을 통한 건전성 평가를 수행하여 해당 블록의 폐기 또는 재사용 범위를 선정하기도 한다.

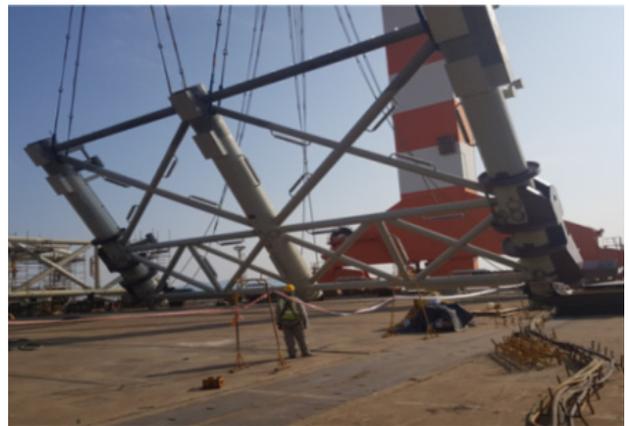
Fig. 2 Lifting tubular jacket structure by sling belt

본 구조물은 해양용 강재인 API-2W-Gr.50으로 제작되었으며, 탄성 계수는 205,000 N/mm², 항복 응력은 355 N/mm², 밀도는 7,850 kg/m³이다. 블록 지상 낙하의 경우 주문주 측에서 선급 규칙 적용을 요구하는 사례가 빈번함으로 좀 더 엄격하게 판단하고자 이 계산에서는 DNV 규칙 (DNV-GL, 2016a, 2016b; DNV, 2014)을 바탕으로 항복응력의 1/3에 해당하는 118 N/mm²을 허용 응력으로 산정하였다. 참고로, 이중선체유조선과 산적화물선에 대한 공통구조규칙 (IACS, 2020)에 의하면, 선체구조에 대한 응력 평가 시에는 하중조건과 부재위치에 따라 항복응력의 0.5~1.0배의 허용응력이 적용된다. Fig. 2는 본 연구의 대상체와 매우 유사한 대형 중량 구조물의 권상 작업 준비 모습이다.

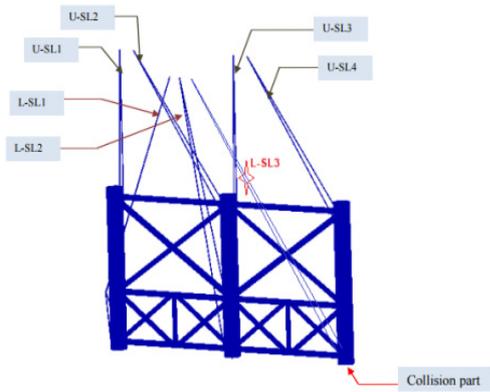
Fig. 3 Arrangement of sling belts

권상 작업을 위해 배치되는 슬링은 크게 상부 파트(upper part)와 하부 파트(lower part)로 나누어 Fig. 3과 같이 설치되었다. 이때, 상부 파트에는 안전사용하중이 140톤인 슬링 와이어를 4곳에 배치하였으며, 하부 파트에는 안전사용하중이 200톤인 슈퍼 슬링 벨트를 그림과 같이 3곳에 배치하였다.

그러나 불행히도 하부 파트에 설치된 슬링 벨트 하나가 끊어지는 사고가 발생하였다. Fig. 3에 적색의 화살표로 별도로 표시한 L-SL30이 파손된 슬링이며, 이 사고로 인하여 지상과 충돌한

부분은 그림에서 나타낸 바와 같다. 여기서 슬링 파손의 원인을 규명하는 것도 관심사일 수 있다. 하지만, 본 연구에서는 슬링 파손에 의해 지상과 충돌한 구조물의 손상을 평가하고 사용 가능 여부를 판단하는 것에 초점을 두었다.

총 구조 중량은 총 480톤의 중량으로 산정되었다. 권상 조건은 일반적인 조선소의 골리앗 크레인을 이용하여 권상하는 것으로 가정하였는데, 충돌 시 지면과의 직립(Uprighting) 각도는 70도이고, 블록 구조의 최하부에서 지면까지 거리는 400mm로 설정하였다. 또한, 7개의 슬링 중 Fig. 3에서 나타낸 바와 같이 블록의 하부 파트인 한 개소의 슬링에서 파단되었고, 파단 이후 낙하 상태는 자유낙하 조건을 가정하였다.

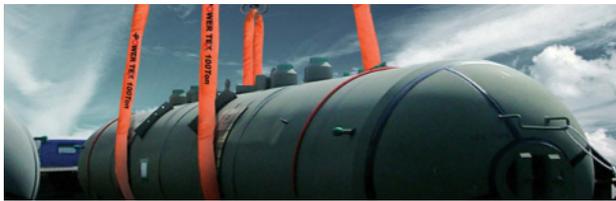
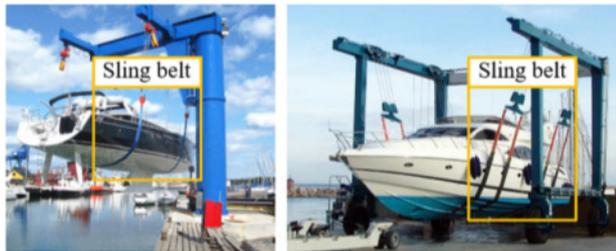
Fig. 4 Examples of sling belt and use case

(a) Sling belt for lifting a tank

(b) Sling belt for lifting boats (Kim et al., 2019)

상·하부에 적용한 모든 슬링은 모두 Endless 타입이며, Basket hitch 타입(U자로 구조물을 감싼 형태, Fig. 4)으로 연결하였다. 이때, ISO (1986) 및 KS (2017)을 참고하여 슬링 선택 시 2배의 안전율을 추가 고려하였다. 즉, 140톤인 상부 파트 적용 슬링의 안전사용하중을 280톤으로, 200톤인 하부 파트 적용 슬링의 안전사용하중을 400톤으로 높여 이를 만족하는 슬링을 선택하였다.

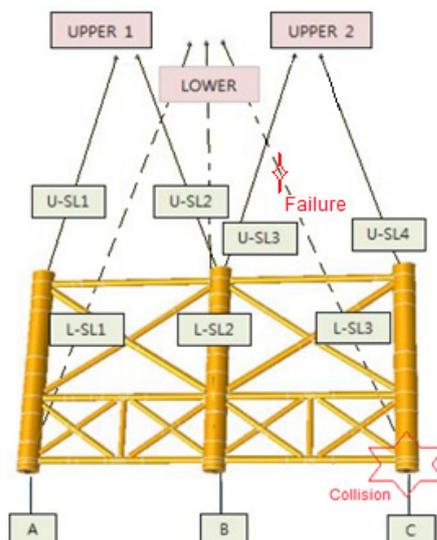
Fig. 5 Lifting analysis modeling by SACS program

Hook 하중 산출을 위하여 일반적으로 권상 해석에 이용하는 빔 해석 모델링을 이용하였다. Fig. 5에는 모델링 형상 및 슬링 번호를 명기하여 보여주고 있다. 이 그림 내에 권상 작업 과정에서 손상된 슬링 부위와 그 손상에 의해 충돌이 발생한 부위 (Fig. 3 참조)를 별도로 표시하였다.

권상 작업을 위해 적용한 하중은 총 구조 중량에 상기 하중 계수를 곱한 480톤×1.781=855.1톤을 적용하였다. Table 2에 상기 하중을 적용하여 Hook 하중을 산출하였으며, 슬링 파단 전, 후로 나누어 표기하였다. 이는 각 슬링 포인트에서 아래의 Hook 하중을 버티기에 충분한 강도를 가지고 있는지 검토할 목적으로 SACS 프로그램 (Bentley, 2015)을 이용하여 계산하였다.

Table 2에서 L-SL 3의 파손 이후 hook 하중 계산 결과에 의하면, L-SL 2를 제외하고 그 최대값이 146.8톤으로 앞서 2.2절에서 언급한 슬링의 사용안전하중 이하의 값이다. 그런데, L-SL 2의 경우 슬링 파손 후 계산된 hook 하중이 428.1톤이어서 2.2절에서 제시한 사용안전하중 400톤을 초과하고 있다. 이는 이러한 권상상태가 지속될 경우 안전상 문제가 발생할 수 있음을 보여주는 계산 값이라 할 수 있다.

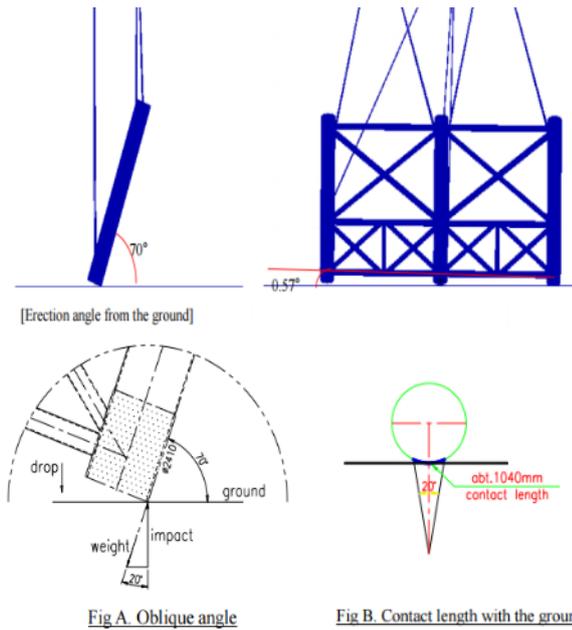
Fig. 6 Contact geography between structure and ground

자유낙하로 인하여 발생하는 충격량을 자유낙하시의 속도와 그 지속 시간을 이용하여 수식으로 표현하여 산정하고, 산출된 충격량을 정적인 힘으로 간주하였다. Fig. 6의 아래 그림과 같이 Hertz의 접촉이론을 적용하여 지면과 접촉하는 면적을 산출하고, 앞서 구한 충격 하중을 그 면적에 분포 하중으로 적용하였다. 지면과의 접촉 면적을 구하기 위한 과정으로 지면과 충돌한 부분을 묘사하여 보여주고 있다.

총 7개의 슬링 중 하나만 파손된 상황과 준정적 해석을 위해 구조물의 중량에 이미 동적 효과를 반영한 점을 고려하여 충격 시간을 1초로 가정하였고, 이에 따라 위 수식으로 계산된 충격량은 4,203.4kN이며, 3.3절에서 가정한 직립각도 70도를 고려하면 실제 지면과 충돌한 부분의 각도는 20도가 되며, 이를 반영하여 실제 적용된 하중은 식 (2)와 같이 구할 수 있다.

따라서 위의 식을 적용하여 구해진, 실제 본 연구에서의 하중은 3,949.9kN이 된다.

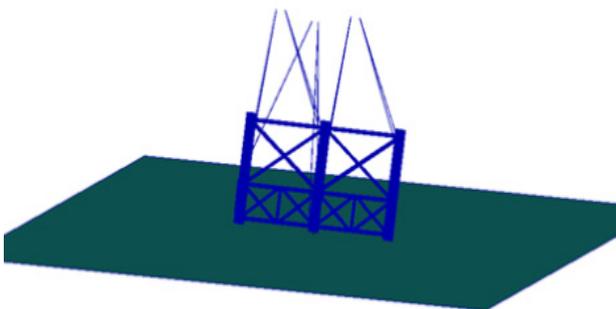
Fig. 7 Modeling for finite element analysis

검증하고자 하는 대형 블록 구조물에 대한 유한 요소 모델링은 Fig. 7에서 보여 주는 바와 같다. 요소의 크기는 50mm × 50mm로 구성하였으며, 각 슬링 접촉부와 주요 용접부에는 상세 요소 모델을 심어서 PATRAN/NASTRAN (MSC, 2011) 프로그램으로 해석을 수행하였다. 이때, 경계조건은 권상 작업을 위한 슬링 배치도와 같이, hook 포인트에서 고정 조건을 취하였다. 또한, 모델링 시 3 또는 4절점의 판요소를 적용하였으며, 슬링 라인은 dummy인 선요소로 취하였다.

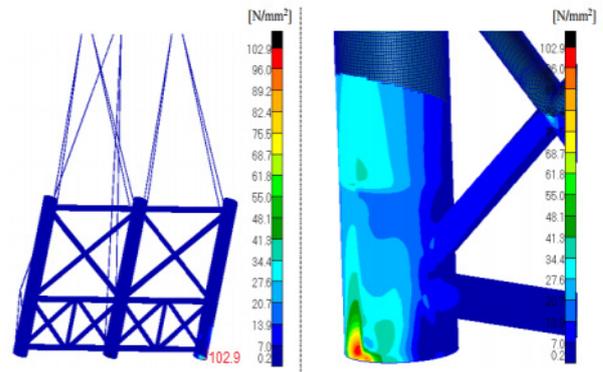
유한 요소 해석 결과는 Fig. 8에 응력과 변형 측면에서 나타내었다. Fig. 8(a)에서 알 수 있듯이, 지면과 직접 충돌한 부위에서 가장 높은 응력 값을 나타내고 있다. 즉, 충돌이 발생한 Row-C 하부에서 102.9 MPa의 응력이 발생되어, 앞서 선정한 허용응력 118.3 MPa보다 낮은 결과 값이 산출되었다.

(a) Stress plot

한편 지면과 직접 충돌한 부분 근처에서 국부적 함몰(dent)이나 굽힘이 발생할 가능성이 있었으나, 구조물 자체의 강성만으로도 이러한 변형에 견딜 수 있는 수준이었다고 생각되며 실제 구조물에서도 국부적인 변형이 발견되지 않았다.

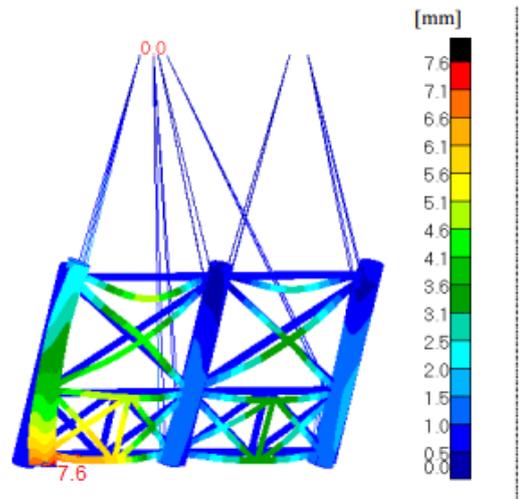
(b) Deformation plot

변형 측면의 결과는 상대 거리를 통한 값으로 산출되었으며, Fig. 8(b)에 변형 관련 결과를 나타내었다. 해석상, 탄성범위 내에서 7.6mm의 변형이 발생하며, 제한 기준인 23mm(L/100) 이 내에 있어 전체적인 결과 값은 만족한다고 할 수 있다.
