# 노후 함정 강재의 기계적 특성 평가

## Mechanical Properties Assessment of Steels Obtained from an Aged Naval Ship

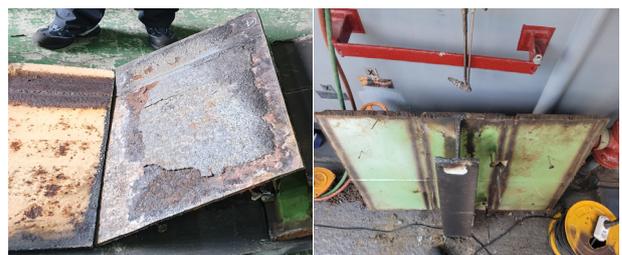
Fig. 1 Aged steel plates as obtained

피로 누적률이 상대적으로 높은 함중앙부 갑판 용접부와 피로 누적률이 상대적으로 낮은 함미부 갑판 용접부에서 각각 공칭두께가 12mm와 9mm인 노후 강재를 채취하였다. 이와 아울러 노후 강재와 공칭두께가 같은 신강재도 함께 획득하였다. 획득된 노후 강재를 Fig. 1에서 보여주고 있다. 획득된 노후 강재의 형상을 확인한바, Fig. 2(a)에서 보여주는 것과 같이 맞대기 용접선을 중심으로 상당히 큰 초기 굽힘변형이 존재하였다. 또한, Fig. 2(b)에서 볼 수 있듯이 도막 아래 강판에서 부식이 상당히 진행된 것을 확인할 수 있었다. 굽힘변형과 부식으로 인해 피로시험을 수행하는 데 상당한 어려움이 있었다. 이 점이 시험 결과의 분산이 크게 된 원인으로 짐작된다. 시편 제작 과정에서의 열변형을 최소화하기 위해 줄톱을 이용하여 절단하였다.

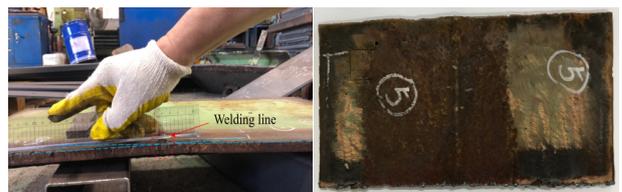
Fig. 2 Bending deformation and corrosion damage of aged steels

두께가 9mm인 노후 강재로부터 11개 그리고 두께가 12mm인 노후 강재로부터 10개의 피로시험 시편을 제작하였다. 노후 강재는 맞대기용접의 용접선 전후로 상당히 큰 굽힘변형이 존재하였다. 함미부는 도막이 상당히 두꺼웠음에도 불구하고 도막 아래 강판에 상당 수준의 부식손상이 발생하였다. 하지만 함중앙부는 상대적으로 부식손상이 적게 발생한 것을 확인할 수 있었다. 신강재는 피로시험 시편을 제작하지 않았다. 9mm 두께 노후 강판 피로시험 시편의 이름을 A1~A11, 12mm 두께 노후 강판 피로시험 시편의 이름은 B1~B10으로 명하였다. Fig. 6은 제작된 피로 시험 시편의 일부를 보여준다.

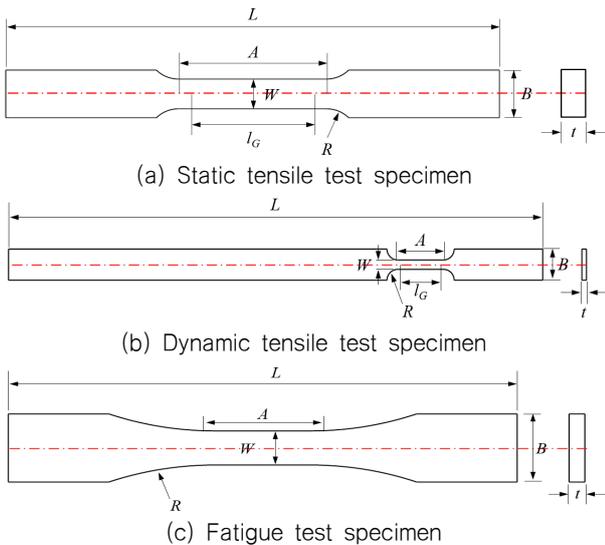
정적 인장시편은 한국산업표준(Korean Standard, KS)의 KS B 0801 (2007)과 미국재료시험협회(American Society for Testing and Materials, ASTM)의 ASTM E8/E8M (2009)에 따라, 피로 시편은 KS B 0825 (2021)에 따라, 그리고 금속조직 시험 시편은 ASTM E3 (2016)에 따라 제작하였다. 동적 인장 시편에 관한 공식적인 표준이 없어 동적 인장시험을 수행한 인하대학교 SOSEL 실험실의 표준을 따랐다. 정적 인장/동적 인장 시험과 피로시험을 위한 시편의 형상은 Fig. 3에서 보여주고 있고, 시편의 치수는 Table 1에 정리하였다.

Fig. 3 Shape of material test specimens

동적 인장시험 시편의 경우 변형률 속도에 따라 평행부 길이가 다르며, 피로시험 시편의 경우 두께에 따라 전체 길이가 다르다. 금속조직 촬영을 위한 시편의 형상은 원형으로, 지름은 25mm이다.

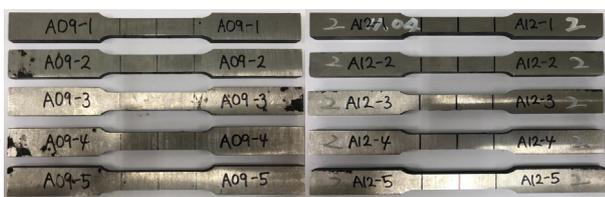
(a) A09-series (b) A12-series

노후 강재와 신강재로부터 정적 인장시험 시편을 5개씩 제작하였으며, 제작 완료된 시편은 Fig. 4에서 볼 수 있다. A09-series와 A12-series는 각각 9mm 두께와 12mm 두께 노후 강재의 시편을 의미한다. 신강재의 경우 N09-series와 N12-series로 명하였다. 노후 강재의 인장시험 시편은 선박의 길이 방향과 시편의 길이 방향이 일치하도록 채취하였다. 또한, 노화 시편 재료

Fig. 4 Static tensile test specimens of aged plates

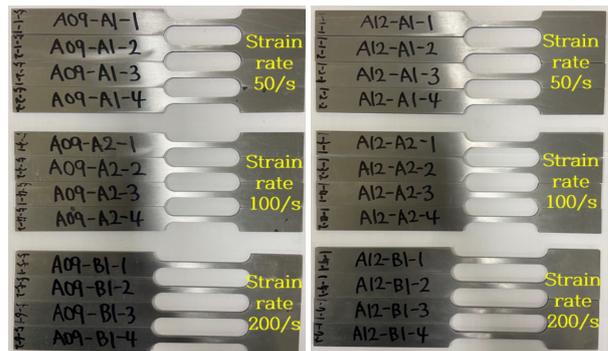
(a) A09-series (b) A12-series

노후 강재와 신강재의 동적 물성을 확보하기 위해 제작한 동적 인장시험 시편을 Fig. 5에서 보여주고 있다. 동적 인장시험에서의 변형률속도(strain-rate)를 50/s, 100/s과 200/s의 세 가지를 선정하고 변형률속도 별로 4개의 시편을 제작하였다. 따라서 각 판에서 모두 12개의 인장 시편을 제작하였다.

Fig. 5 Dynamic tensile test specimens of aged plates

Table 1과 Fig. 5에서 알 수 있듯이 동적 인장시험의 중앙부 길이(length of reduced section)는 변형률속도에 따라 다르다. 변형률속도가 50/s와 100/s 경우는 중앙부 길이가 50mm이며, 변형률속도가 200/s인 경우는 중앙부 길이가 70mm이다.

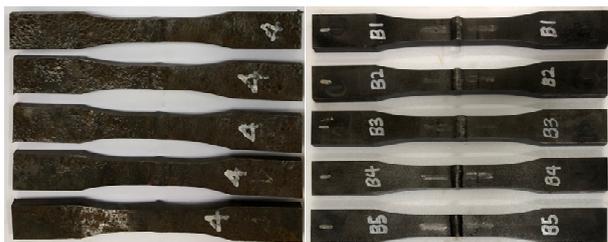
(a) A series (b) B series

Fig. 6 Fatigue test specimens

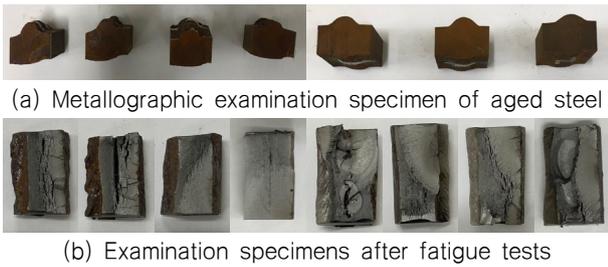
노후 강재와 신강재의 금속조직을 촬영하고 결과를 비교하기 위해 금속조직 시험용 시편을 제작하였다. 9mm 두께 노후 강재로부터 4개, 12mm 두께 노후 강재로부터 3개, 신강재로부터는 두께별로 3개씩 제작하였다(Fig. 7(a) 참조). 또한, 피로시험 후 시편의 파단된 단면을 비교하기 위해 Fig. 7(b)와 같은 시편을 제작하였다.

Fig. 7 Metallographic examination specimens

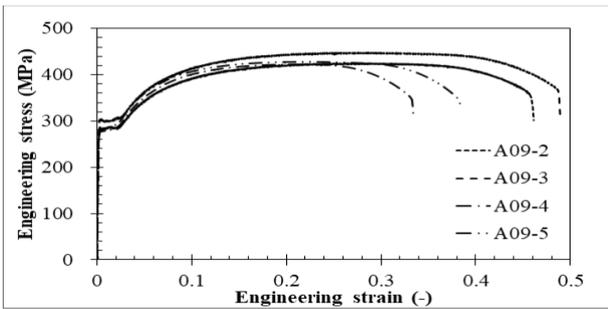
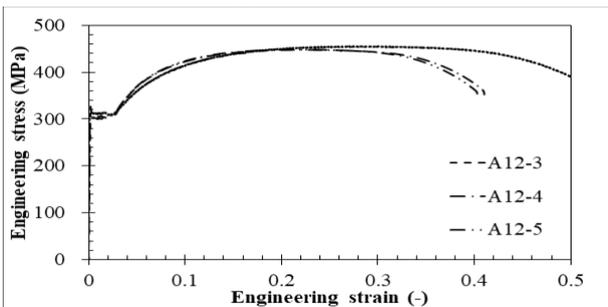
정적 인장시험은 KS B 0802 (2003)의 절차에 따라 수행하였다. 인장시험 결과로부터 공칭 응력-변형을 선도를 작성하여 Fig. 8에 나타내었다. 그리고 공칭 응력-변형을 선도로부터 탄성 계수, 항복강도, 인장강도, 인장변형을 그리고 파단변형을 획득하고 각각의 평균값을 Table 2에 정리하였다. 이 표에서 COV(Coefficient of Variance)는 무차원 표준편차로 표준편차를 평균으로 나눈 값이다. 서로 다른 두 개의 기관에서 인장시험을 수행한 결과 강도의 차이는 미미하였지만, 변형률은 상당한 차이를 보여주었다.

Fig. 8 Engineering stress-strain curves of aged steels

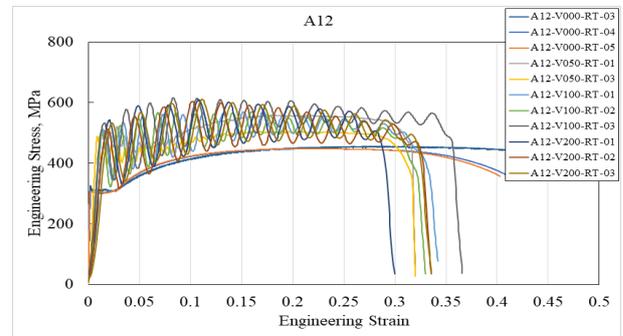
200/s의 변형률 속도로 수행하였다. 동적 인장시험으로부터 하중-변위 데이터를 획득하고 Fig. 9와 같이 공칭 응력-변형을 선

Fig. 9 Engineering stress-strain curves(Raw data of A12-series)

도를 작성하여 나타내었다. 이 그림에서 알 수 있듯이 동적 인장 시험은 고속 인장시험기로부터 획득된 데이터의 노이즈가 심하기 때문에 데이터 노이즈의 필터링 작업이 필요하였다. 노이즈 필터링 작업을 수행한 후에 얻은 공칭 응력-변형률 선도를 Fig. 10에서 볼 수 있다. 이 그림에서 파란색 곡선은 정인장 시험 결과이며, 나머지 곡선은 동인장 시험 결과이다. 변형률 속도가 증가함에 따라 응력값이 증가하는 경향을 확인할 수 있다.

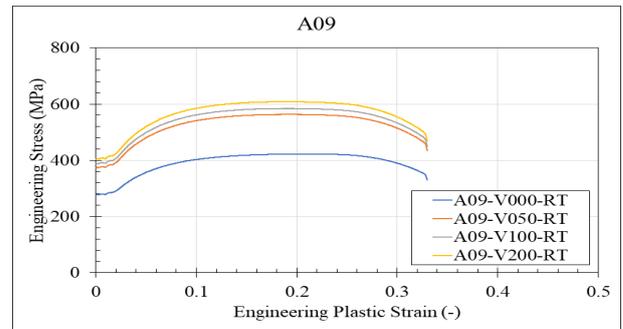
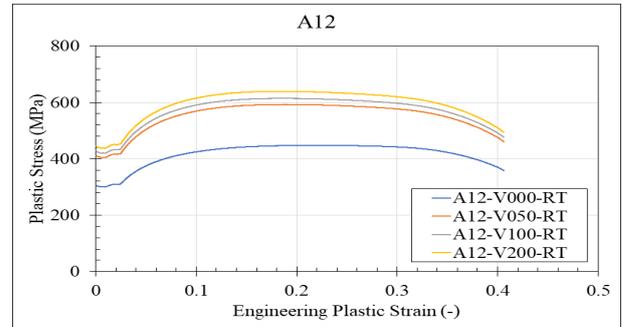
Fig. 10 Engineering stress-strain curves (Filtered data of aged steel)

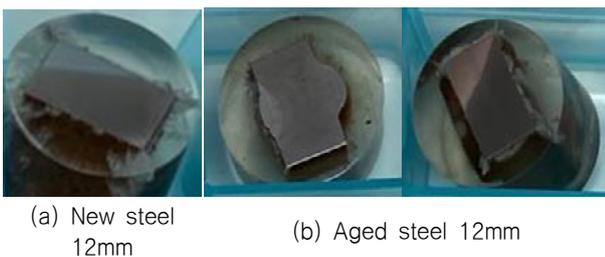
OM 촬영을 위해 강판에서 잘라낸 시편을 먼저 표면 처리하였다. 표면 처리된 시편을 Fig. 11에서 보여주고 있다. 강판의 단면을 1,000배로 확대하여 OM으로 촬영한 한 형상을 비교하여 Fig. 12에서 보여주고 있다. 각 강재에 대해 25, 200, 500배율로도 촬영하였다. 9mm 두께, 12mm 두께 노후 강재와 12mm 두께 신강재는 비슷한 패턴(수평층)을 보이나, 9mm 두께 신강재의 경우 다른 패턴을 보이는 것을 알 수 있다.

Fig. 11 Metallographic specimens for scanning using optical microscope

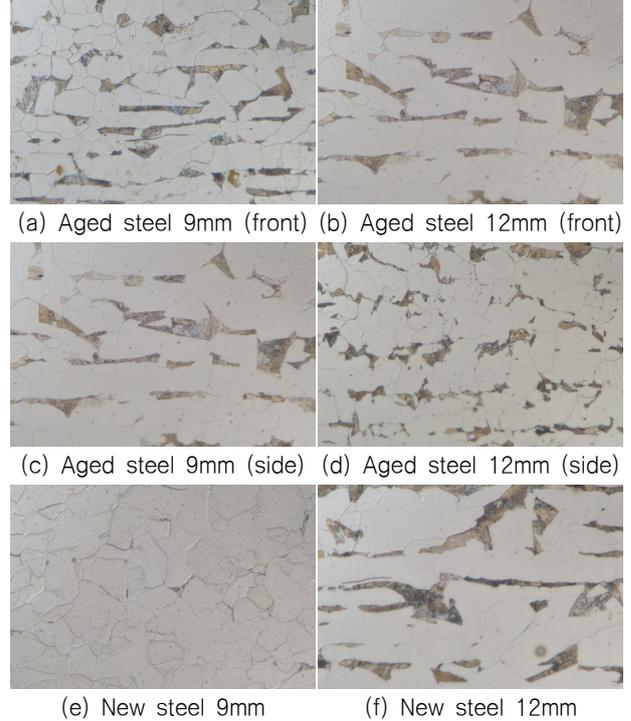
Fig. 12 Comparison of OM scan results enlarged by 1000 times

OM을 사용하여 신강판과 노후 강판의 단면에 대한 정밀 촬영을 진행하였다. 시편 두께의 중심부(Center)와 중심부로부터 양쪽의 1/4 지점(Quarter 1, Quarter 2)으로 나누고 이 세 부위에서 5~9개의 위치에 대해 정밀 촬영하였다. 그리고 노후 강재의 경우 용접부 양쪽의 모재(좌측과 우측)에 대해서도 정밀 촬영을 진행하였으며, 추가로 단면에 보이는 특이 사항(결함)도 정밀하게 촬영하였다.

9mm 두께 신강판의 경우 다른 강판과는 달리 조직이 페라이트(ferrite)로 구성되어있어, 다른 강판들과는 다른 조직의 구성을 보이고 있다. 중심부와 양쪽 1/4지점에서 결함을 많이 보이고 있다. 용접을 하지 않은 신강재임에도 불구하고 결함을 많이 보이는 사실로 보아 강판의 재질이 좋지 않음을 확인할 수 있다.

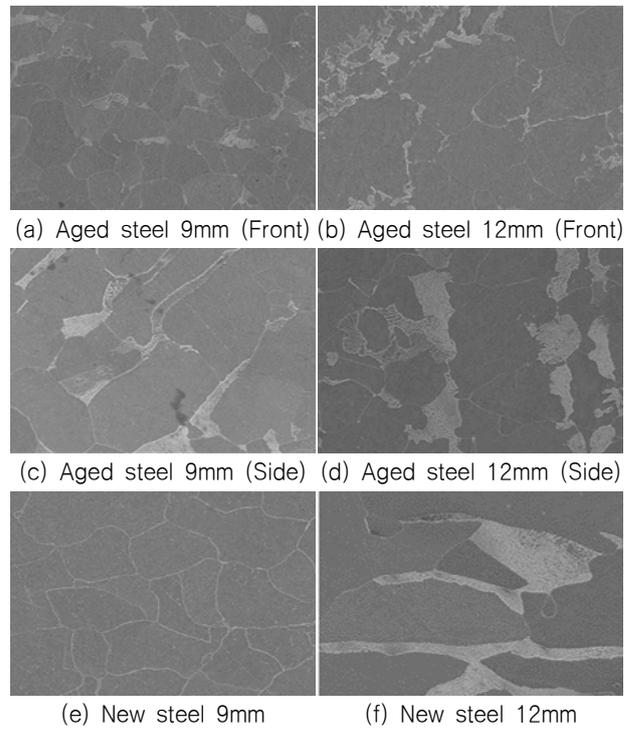
노후 및 신강재에 대한 SEM 촬영도 수행하였는데, 각 시편에 대해 1,000배와 2,000배로 확대하여 두 지점을 촬영하였다. Fig. 13은 2,000배로 확대하여 촬영한 결과를 보여주고 있다.

Fig. 13 Comparison of SEM scan results enlarged by 2000 times

SEM촬영을 통해 각 시편의 미세조직에 대한 분율과 결정립 크기에 대한 분석을 하였다. 이 결과를 Table 6에 정리하였다. OM 촬영 결과와 마찬가지로 9mm 두께 신강재는 펄라이트(pearlite)

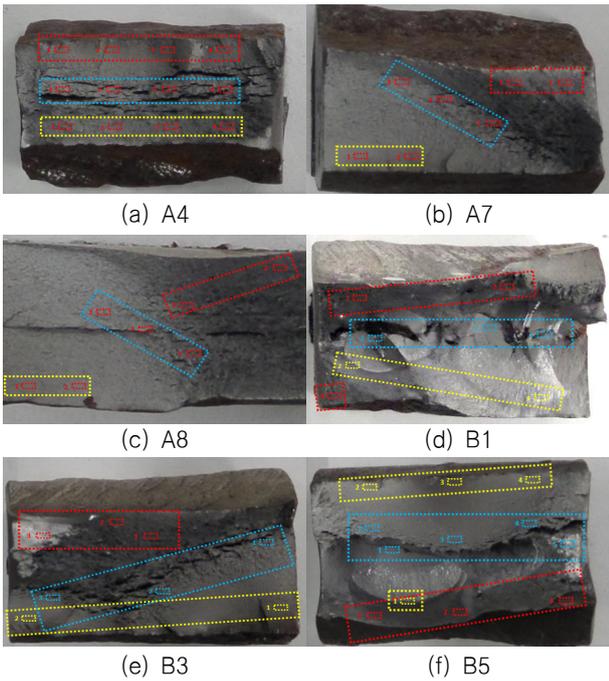
피로시험 후 파단면의 금속조직 분석을 위해 SEM을 사용하여 1000배율로 촬영하였다. SEM 촬영을 위해 피로시험 후 파단면을 개시부, 전파부, 파괴부로 나누어 2~5개의 위치를 정하여 촬영하였으며, 개시부는 노란색, 전파부는 파란색, 파괴부는 빨간색으로 표시하였다. 'A' 시편(9mm 두께 노후 강재)과 'B' 시편(12mm 두께 노후 강재)의 파단면 구성을 Fig. 14에 나타내었다. 'A' 시편의 경우 모든 시편이 일반적인 River Pattern을 이루고 있으며, 'B' 시편도 일반적인 형태의 River Pattern을 이루고 있

지만, B1과 B5 시편은 시편의 중심부에서 둥근 모양을 띄면서 파괴가 일어났다(Fig. 14(d)와 Fig. 14(f) 참조). 이는 용접 결함이나 개재물로 인한 발생으로 판단된다.

Fig. 14 Fractured surface configuration (Yellow box: initiation part, Blue box: propagation part, Red box: fractured part)

B2, B3 시편의 경우 'A' 시편들과 비슷한 양상으로 파괴가 진행되었음을 알 수 있다. 그러나 B1과 B5 시편은 Fig. 14에서 확인하였듯이 용접 내부에서 파괴가 일어나 다른 양상을 나타내고 있다. 응력 집중점에서부터 비갈로 river pattern을 형성하며 파괴되지 않고, 전파부의 중심부에서 river pattern이 형성됨을 볼 때 용접 결함이 존재한 것으로 판단된다. 용접 내부에서 river pattern을 형성하면 파괴가 모든 방향으로 진행되어 조직 특성이 취약할 수 있다.

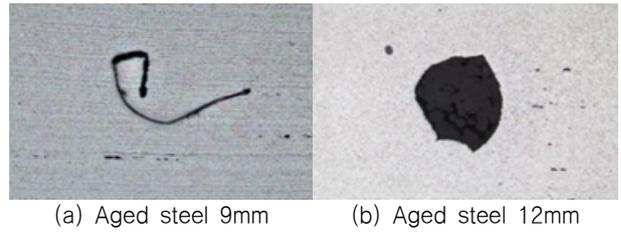
Fig. 15는 노후 강재에서 발견된 결함을 보여주고 있다. 9mm 두께 노후 강재에서는 약간의 결함이 발견되었다. 이는 용접 시 들어간 산화물이나 용접의 문제로 인한 결함으로 짐작된다. 그러나 이 정도의 결함은 조직 특성에 영향을 미치지 않을 것으로 판단된다. 12mm 두께 노후 강재의 용접부에서 큰 결함을 발견하였으며, 이러한 결함의 형상과 크기는 파괴에 영향을 줄 수 있을 것이다.

Fig. 15 Defects found in aged steel

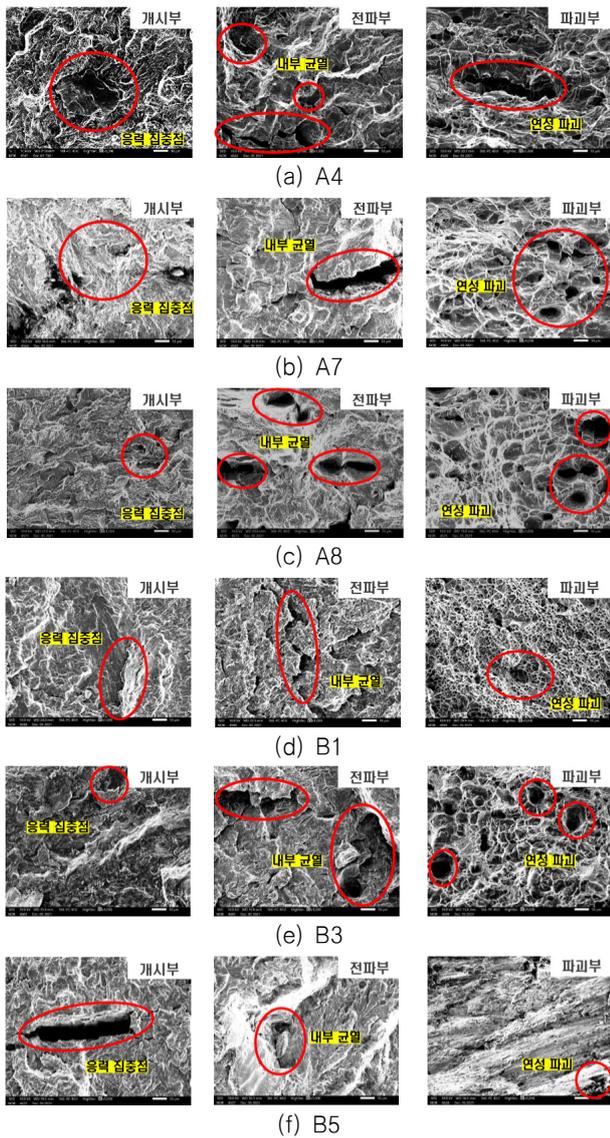
피로시험 결과로 얻은 파단면의 SEM 촬영 결과를 Fig. 16에서 보여주고 있다. 모든 'A' 시편의 개시부에서는 응력 집중점을 확인하였으며, 파단면에서 일반적 형태인 river pattern을 이루면서 파단이 진행되었음을 알 수 있다. 전파부에서는 단위 벽개 크기(cleavage facet size)와 내부 균열의 여부를 확인할 수 있는데, 단위 벽개 크기가 크거나 균열이 생기면 취약한 조직이라 할 수 있다. 'A' 시편의 단위 벽개 크기는 작지만, 모든 'A' 시편의 전파부에서 내부 균열을 발견하였다. 전파부에서 검은색을 띤 두꺼운 선을 볼 수 있는데 이는 내부 균열이 발생하였음을 보여준다. 내부 균열은 조직이 취약할 때 나타나며, 정상 조직은 전파부에서 평행한 모양을 진행 방향을 나타내지만, 'A' 시편의 전파부에서는 물결무늬의 취약한 조직을 나타내고 있다. 이후 파괴부

Fig. 16 SEM scan results of fatigue test specimens

에서 모두 연성파괴가 진행됨을 확인하였다.

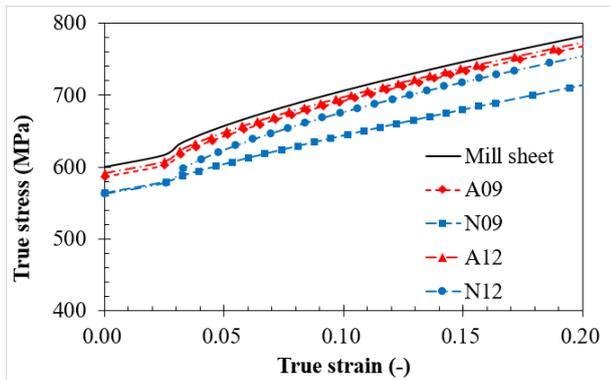
Fig. 17은 연강의 재료시험자료와 노후 강재 및 신강재에 대한 변형률 속도가 200/s일 때 진응력-변형률 곡선을 보여준다. 연강 재료시험자료와 노후 강재 그리고 12mm 두께 신강재에서는 항복 분지 이후 소성 경화 시작 변형률이 뚜렷하게 나타나지만 9mm 두께 신강재에서는 나타나지 않는 것을 알 수 있다. 이 그림에서 보여주듯이 노후 강재의 동인장 특성은 신강재와 차이가 별로 없음을 알 수 있다.

Fig. 17 True stress-strain curves obtained from the dynamic constitutive equation at strain rate 200/s

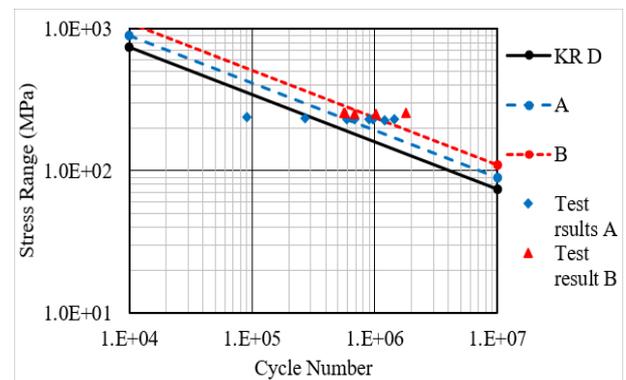
피로시험 결과는 KR의 공기 환경 중 D 평균 선도 (KR, 2021)와 비교하였다. 이를 위해 시험을 통해 얻은 결과는 최소제곱법 (least square method)으로 선형근사선(linear regression line)을 구하였다. 이때 선도의 기울기는 KR 선도와 같게 하였으며, 시험 결과 유효한 결과를 얻은 파단된 13개 시편만 반영하였다. 또한, 부식 정도에 따라 피로 성능이 큰 차이가 보이므로 함미부에서 채취한 'A' 시편 중에서 부식이 심한 것과 함정의 중앙부에서 채취한 'B' 시편 중에서 부식이 적은 것을 구분하여 분석하였다. 시험 데이터와 분석 결과를 Fig. 18에 함께 나타내었다.

분석 결과 'A' 시편의 경우 오랫동안 운용하였으며 상당한 부식이 있음에도 불구하고 KR의 S-N 선도보다는 좋은 피로 성능을 보여주었다. 즉, KR의 S-N 선도를 적용했을 때보다 더 긴 피로 수명을 보여주었다. 그리고, 부식이 적은 'A' 시편과, 부식이 큰 'B' 시편의 피로시험 결과에는 큰 차이가 있었다. 이 사실로부터 짐작할 때, 함정의 선측 외판이나 선저외판으로부터 시편을 채취하여 시험하면 또 다른 결과를 얻으리라 생각된다.

Fig. 18 Fatigue test results compared with Mean S-N curves

큰 피로 하중을 받았으나 부식이 작은 함중양부의 'B' 시편은 작은 피로 하중을 받았으나 부식이 큰 함미부의 'A' 시편보다 상대적으로 피로 성능이 좋다. 당연하지만 이는 부식이 피로 성능을 상당히 저하시킴을 보여주고 있다. 부식이 큰 'A' 시편의 파단 사이클 분포는 부식이 작은 'B' 시편보다 상당히 넓다. 이는 국부적인 부식 발생이라도 피로 성능에는 크게 영향을 준다는 것을 보여주고 있다. Fig. 19와 같이 부식률에 따라 파단 사이클은 급격히 감소하므로 주요 부재에는 부식 방지가 매우 중요하다.

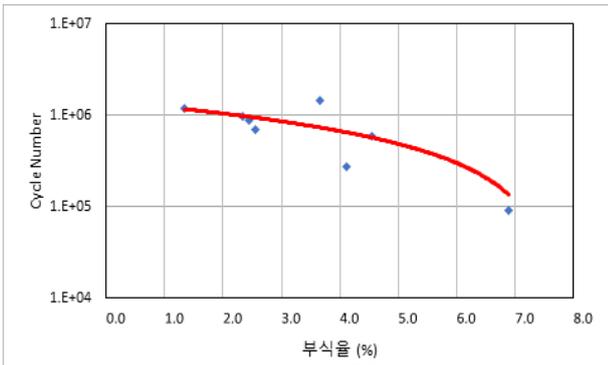
Fig. 19 Effects of corrosion rate on the fatigue life of 'A' series specimens.

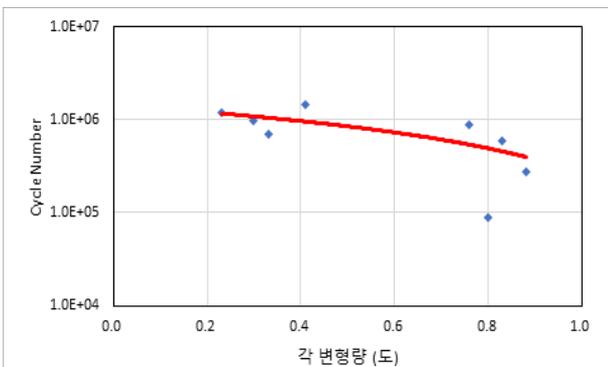
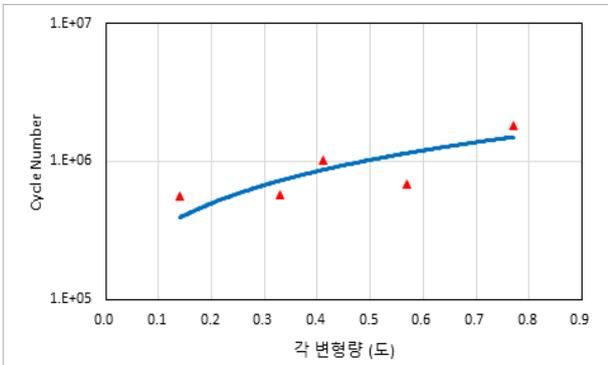
초기 굽힘변형각이 클수록 파단 사이클 수가 줄어드는 것이 일반적이거나, 시험 결과 일관성이 없었다. 부식이 큰 'A' 시편은 어느 정도 이 경향을 따르나, 부식이 작은 'B' 시편은 반대의 경향을 보이며 이에 대한 원인은 불분명하다(Fig. 20 참조).

Fig. 20 Fatigue life depending on angular deformation

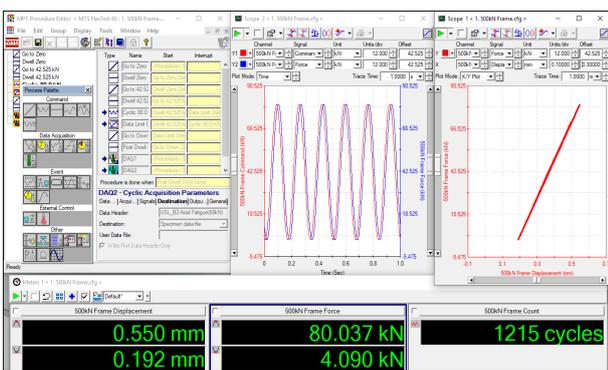
굽힘변형각이 0.77°로 'B' 시편 중 가장 큰 값을 가진 B2 시편의 시험 초기 데이터를 보면(Fig. 21 참조), 초기 변형각은 4kN의 최소하중이 작용할 때, 변형각이 대부분 퍼지면서 0.192mm의 최소 횡변형을 유발하고, 이후 최대하중 80kN이 작용되면 0.550

Fig. 21 Initial data of fatigue test(B2 specimen)

mm의 최대 횡변형이 발생하였다. 즉, 하중-변형률 관계가 선형(직선)으로 가진 하중 대부분은 축 응력을 유발하였으며, 시험 결과도 유효함을 알 수 있다.
