37K DWT 석유화학제품 운반선의 선미관 베어링 발열 사고 및 축계정렬에 대한 연구

박금성^{1,†}·고창익²·정재욱¹·남군식³·채준식³
현대글로벌서비스 마린서비스부¹
모베나코리아²
파나시아 스마트서비스본부³

A Study on the Stern Bearing Damage and Shaft Alignment for 37K DWT Product/Chemical Tanker

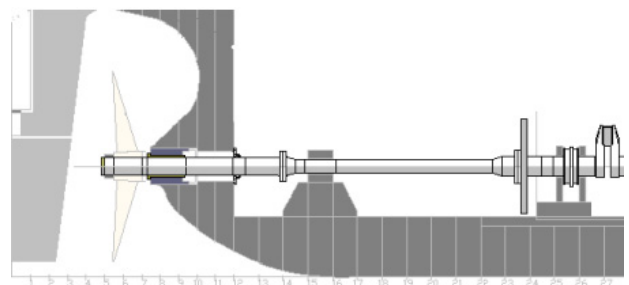
Fig. 2 Shafting arrangement of the ship

Table 1 및 Table 2는 본 연구 대상 선박 및 축계의 주요 사양이며 Fig. 2에 대략적인 축계 배치도를 묘사하였다. 축계 특징으로는 선미관 전부 베어링(FSTB; Fwd.-stern tube bearing)이 적용되지 않았으며 선미관 윤활유는 친환경유가 적용되었다.

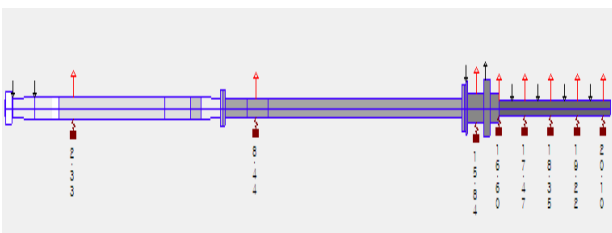
Fig. 5 Shaft alignment calculation model

먼저, 축 정렬(Shaft alignment) 설계상 적합성 검토를 위해 조선소 계산서와 별도로 ABS 축계정렬 계산 프로그램(ABS, 2019)을 사용하여 베어링 계산을 수행하고 그 결과를 Table 3에서와 같이 나타내었다. 재계산에 사용된 축계 형상, 재료의 물성치, 경계조건, 하중 조건등은 조선소 계산서 수치들과 동일하게 적용하였다(Fig. 5).

재계산 검토 결과, 축계 베어링들의 반력 수치는 두 경우 모두 유사했으며, 최대 허용 반력 범위 내에 있음을 알 수 있었다. 따라서, 과도한 하중 분배로 인해 야기된 문제는 아니라고 판단 되었다.
